FRANKOLON®

SONDERANWENDUNGEN

BRUNNEN AM BISMARCKPLATZ REGENSBURG

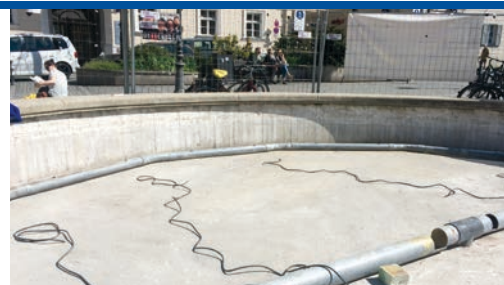
Die 1982 eingeweihte Brunnenanlage mit Fontäne in Regensburg wurde im Jahre 2016 einer Generalsanierung unterzogen. Hierbei wurde neben der Sanierung des Brunnenbodens auch die Brunnenwand abgedichtet. Die Abdichtung sollte dauerhaft algen- und chlorbeständig sowie mechanisch belastbar sein und darf kein Wasser aufnehmen. Der Farbton des Abdichtsystems muss sich harmonisch in das gesamte Ensemble des historischen Brunnsens einfügen.

Das vorhandene Brunnenbecken wurde aus Beton komplett neu aufgebaut und die Brunnenwand überarbeitet. Die Grundierung des Betons erfolgte mit **FRANKOPOX BT-Grundierung**, um den Beton zu verbessern und sehr gute Haftung zum Untergrund zu erreichen.

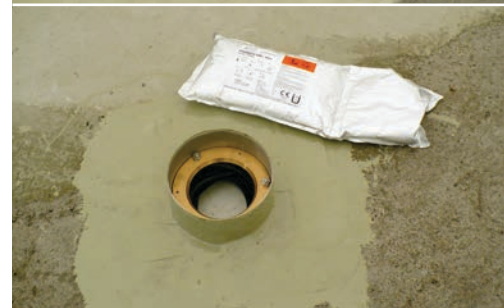
Die Abdichtung des Brunnens erfolgte mit **FRANKOLON® Thix** mit **FRANKOLON® Polyestervlieseinlage**.

Mit **FRANKOLON® Thix** wurde eine sichere und dauerhafte Abdichtung des historischen Brunnens ermöglicht. Die flüssig aufzubringende Abdichtung passt sich der geometrischen Form des öffentlichen Brunnenbauwerkes optimal an und erfüllt gleichzeitig die optischen Anforderungen.
